# 神木觀測站基本資料

神木地區每遇颱風豪雨都易造成水位暴漲，溪流侵蝕運動旺盛，河道上有明顯的崩塌，河道出口處之災情主要是集水面積大、平均坡度陡峻、洪峰流量大，使得上游及河道兩側所淘刷之土石宣洩而下造成土石流發生。民國 85 年賀伯颱風時激發出大規模土石流後，出水溪就成為全國土石流發生頻率最高溪流之一，爾後在民國 90 年桃芝颱風、豪大雨期間，神木地區皆有災情傳出。民國 98 年莫拉克颱風襲台，強大連續降雨高達 1550mm，神木愛玉子溪發生土石流，土石的掏蝕造成河道、道路與橋梁掏空，愛玉子橋也於此次風災中斷裂，鄰近保全戶受到嚴重威脅，於莫拉克風災後，神木地區土石流皆發生於愛玉子溪。為事先預警土石流之發生，農村發展及水土保持署(舊稱:水土保持局)在民國 91 年間完成南投縣信義鄉神木村神木觀測站建置 ( 土石流潛勢溪流編號「投縣 DF199」出水溪、「投縣 DF226」愛玉子溪、「投縣 DF227」霍薩溪 )。

## 98 年莫拉克颱風重大土石災例最速報

# 100 年 0719 豪雨重大土石災例最速報

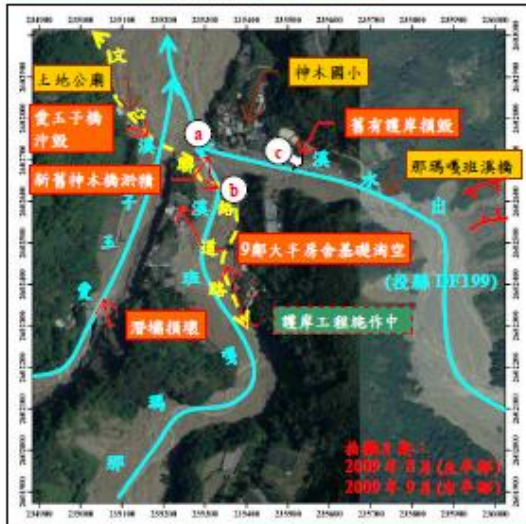
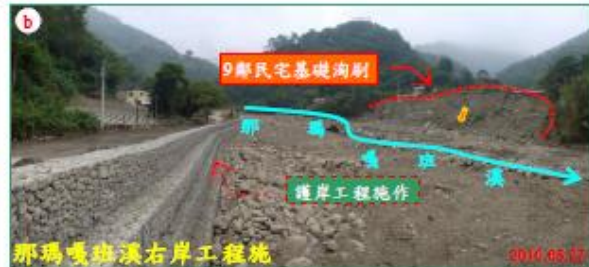
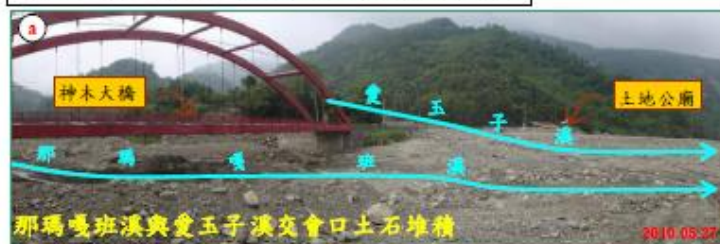
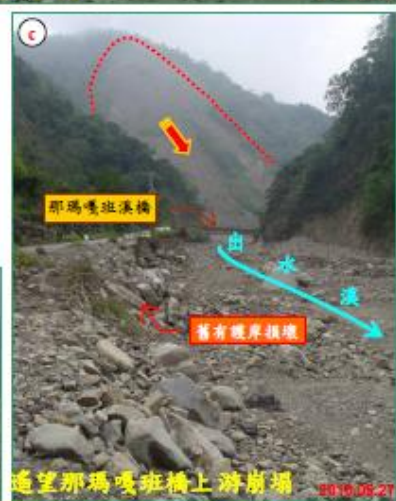
#### 98 年莫拉克颱風-南投信義-006

- 災害位置：神木村 8~10 鄰神木大橋 (神木大橋)
- 災害發生時間：8 月 8 日 15 時 00 分
- 災害類型：土石流
- 有效累積雨量：567.1mm

- 莫拉克颱風挾帶大量雨勢，導致愛玉子橋因溪水暴漲沖毀，使神木國小鄰近 9 鄰、10 鄰往外之文心聯通道路中斷。
- 愛玉子溪與那瑪嘸班溪之間 9 鄰民宅兩側基礎均有因沖刷導致掏空現象。
- 土石淤埋：愛玉子溪上游及沿岸崩塌夾帶砂石淤積於原愛玉子橋處，導致愛玉子溪下游河道大量土石淤積，那瑪嘸班溪河床大量土石堆積於河床，淤埋神木大橋與舊神木橋樑墩柱基礎。
- 房屋受損：5 戶。
- 道路毀損：道路：約 300 公尺。
- 橋樑受損：愛玉子橋完全沖毀，神木橋與神木大橋下方嚴重淤積。

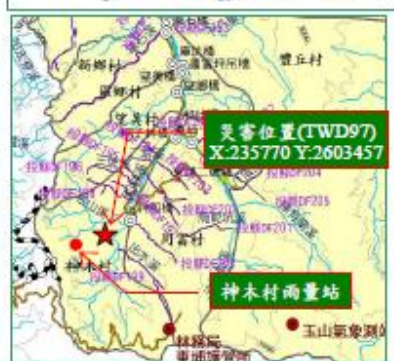
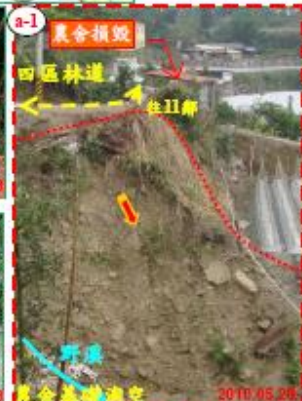
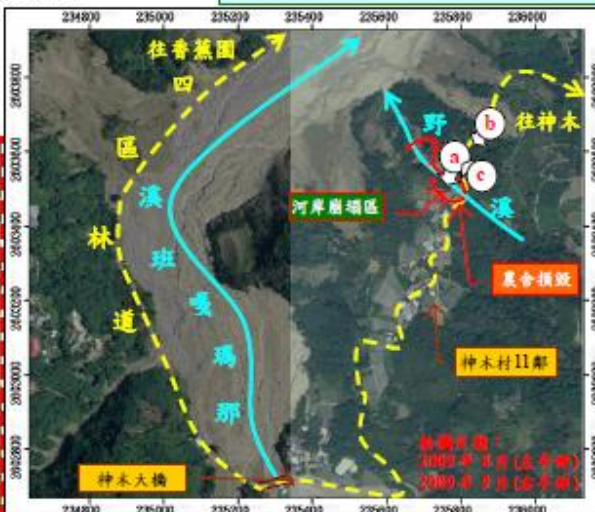
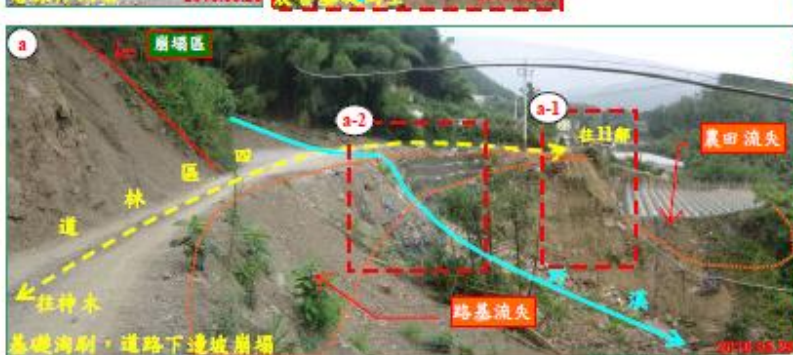
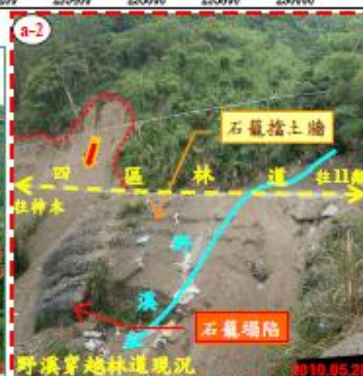
98年莫拉克颱風-南投信義-007

- ◆災區位置：信義鄉神木村 (11鄰受損農舍)
- ◆災害發生時間：8月8日8時00分
- ◆災害類型：崩塌
- ◆有效累積雨量：397.9mm

- ✓因莫拉克造成山崩匯流溝壑導致山洪暴發，野溪橫越神木林道而下，溪床劇深導致道路基礎流失，使林道中斷。溪水海側邊被造成兩岸崩塌，約200 m<sup>2</sup>的農田流失並導致農舍損毀。
- ✓房屋受損：1戶。
- ✓農林用地：約200 m<sup>2</sup>的農田流失
- ✓電力設施：電線桿(石節板#37)傾倒。
- ✓道路毀損：聯外林道約65公尺。

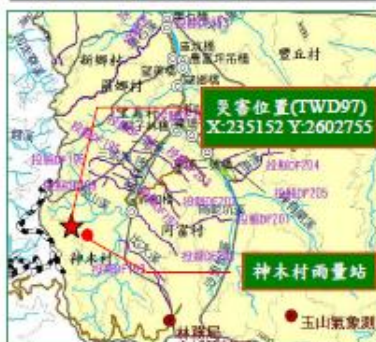
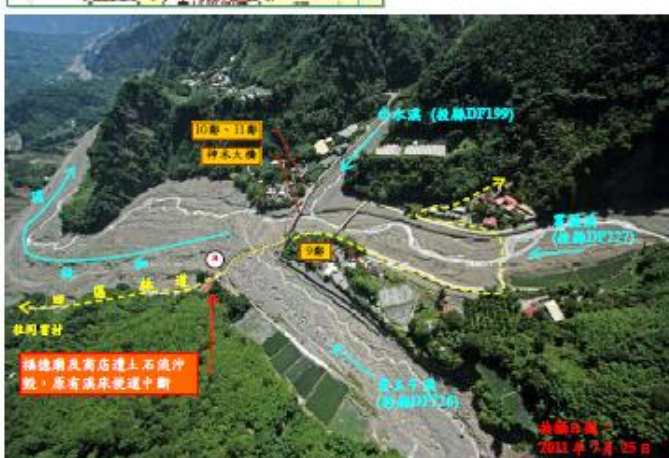
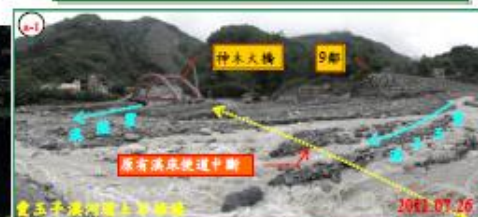
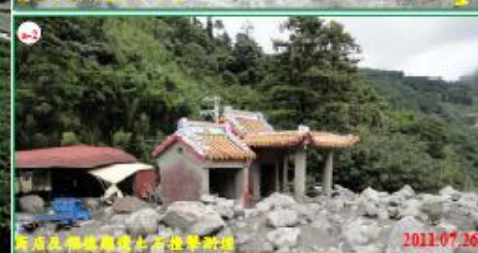
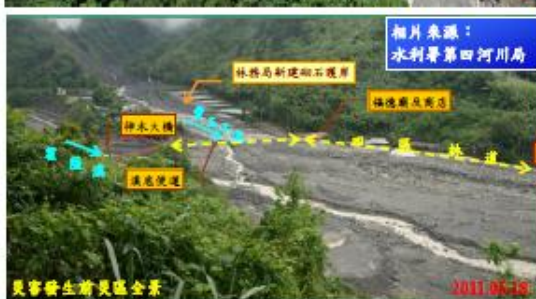
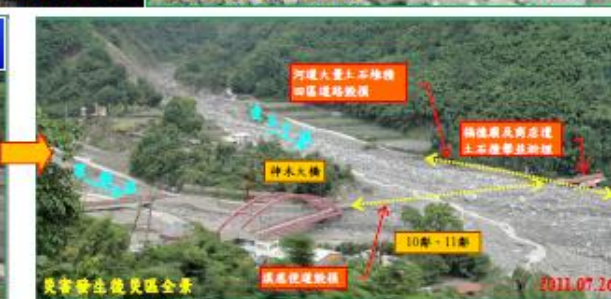
100 年 0719 豪雨-南投信義-001

- ◆災害位置：信義鄉神木村(神木大橋)
- ◆災害發生時間：7月18日23時00分
- ◆災害類型：土石流(投縣DF226)
- ◆有效累積雨量：97.6mm

- ✓優玉子溪(投縣DF226)於7月18日晚間發生土石流災情，造成道路及民宅商家受損，4部輕手及2輛砂石車受困，幸無人員傷亡。
- ✓土石淤埋：大量土石堆積並淤埋商店及福德廟，河道大量土石堆積。
- ✓土石沖刷：四區林道遭土石流破壞流失，土石堆積道路；與神木大橋銜接之溪床便道沖毀，造成神木村內交通中斷。
- ✓房屋受損：共4棟(商店3棟、福德廟1棟)。
- ✓道路毀損：溪床便道約150公尺；四區林道約200公尺。
