大興觀測站基本資料

重大土石流災情報告

97年鳳凰颱風

花蓮縣—光復鄉大興村

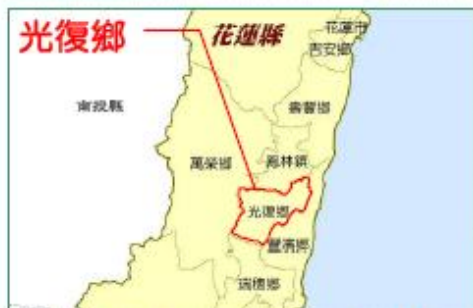
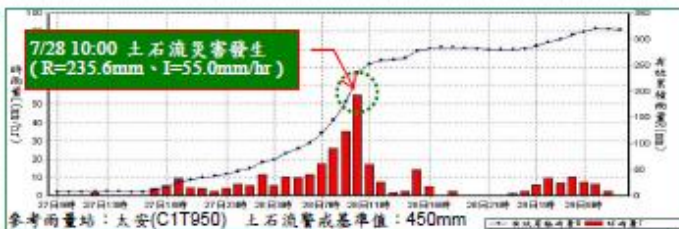
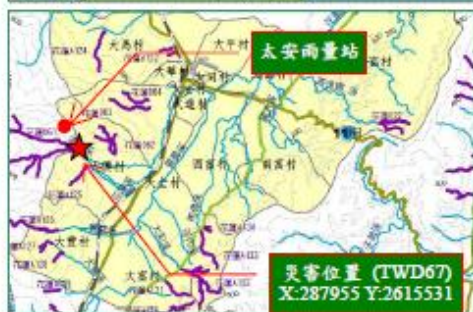
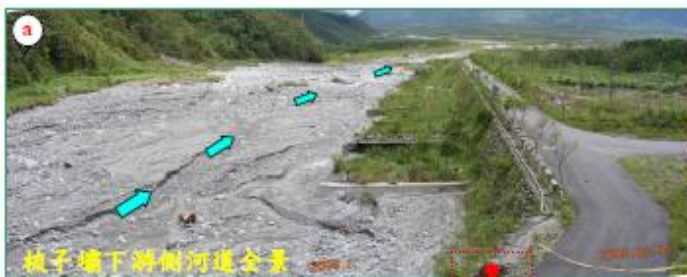
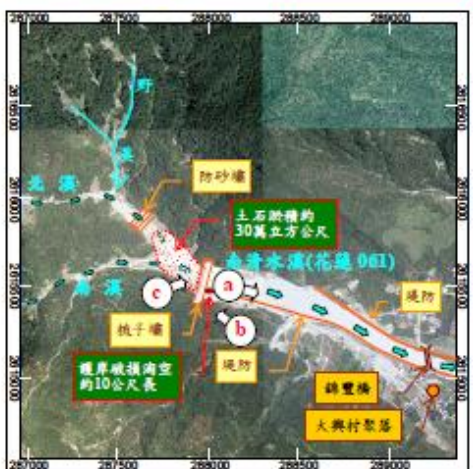
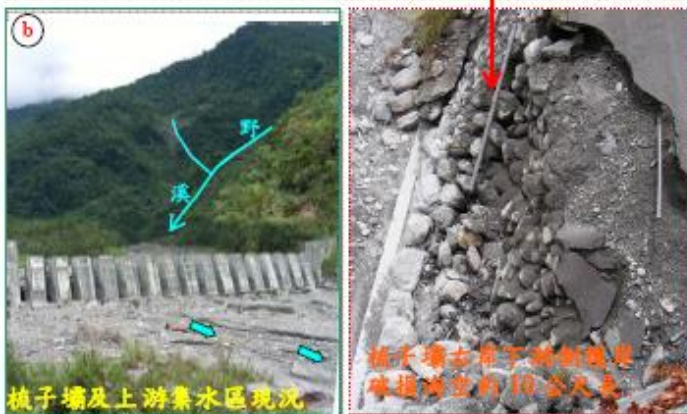
97年鳳凰颱風-花蓮光復-001

- 災害位置：光復鄉大興村南清水溪(錦豐橋上游側1,300公尺處之梳子壩)
- 災害發生時間：7月28日10時
- 災害類型：土石流災害(花蓮061)
- 有效累積雨量：235.6mm

- 鳳凰颱風豪雨引發之土石流，造成南清水溪梳子壩上游側河道淤積約30萬立方公尺。
- 梳子壩右岸下游側護岸破損洩空約10公尺長。
