大鳥觀測站基本資料

98年莫拉克颱風重大土石災例最速報

台東縣一大武鄉大鳥村

98年莫拉克颱風-台東大武-002

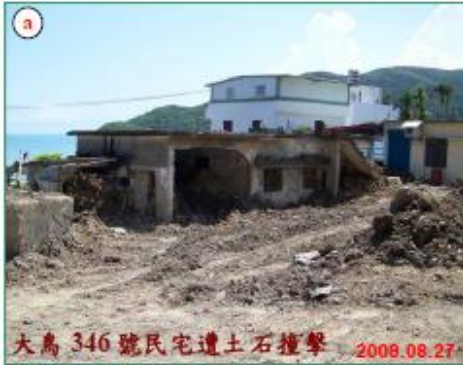
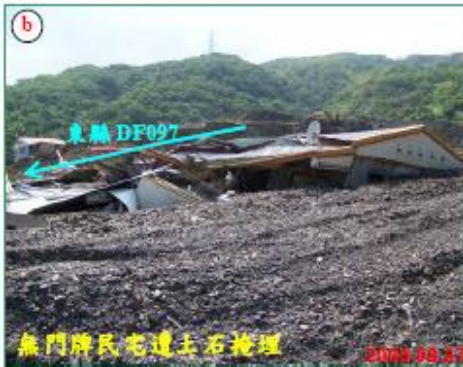
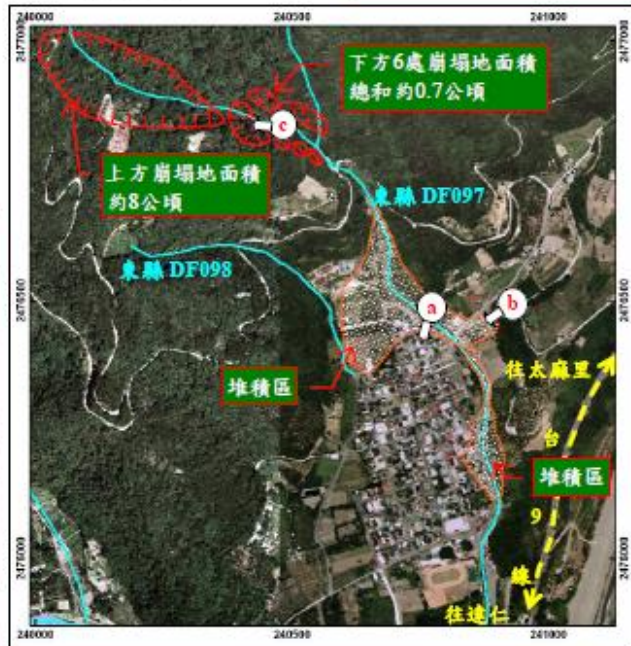
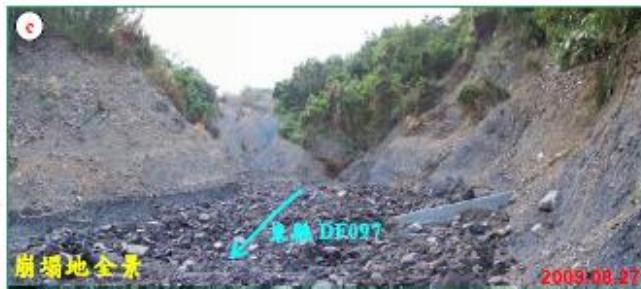
- 災害位置：大武鄉大鳥村(台9線420.5k旁)
- 災害發生時間：8月8日15時
- 災害類型：土石流(東縣DF097與東縣DF098)
- 有效累積雨量：951.0mm

- 民宅大鳥346號等8戶，以及無門牌鐵皮屋及貨櫃遭土石掩埋。
- 大鳥村聯外道路亦遭土石掩埋。
- 本次土石災害危害範圍甚廣，所幸村長即時進行村民之疏散避難，因此並無人員罹難。
