# 華山觀測站基本資料

## 98 年莫拉克颱風重大土石災例最速報

98 年莫拉克颱風-雲林古坑-001

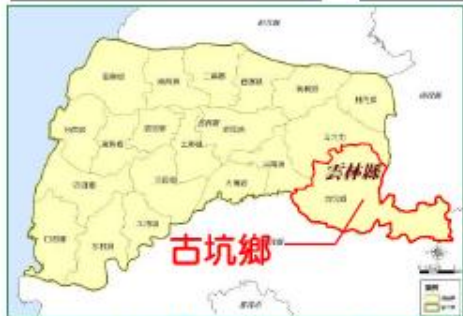
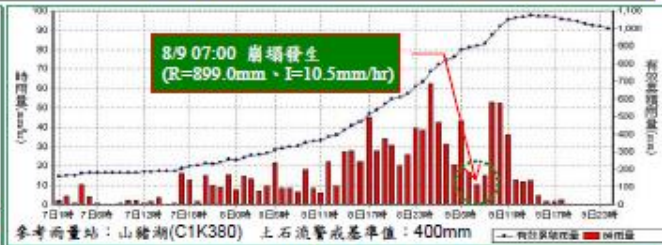
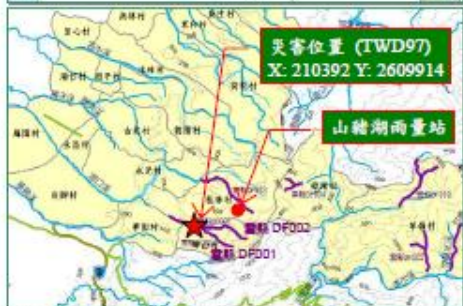
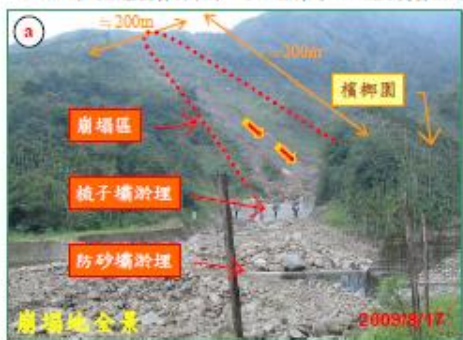
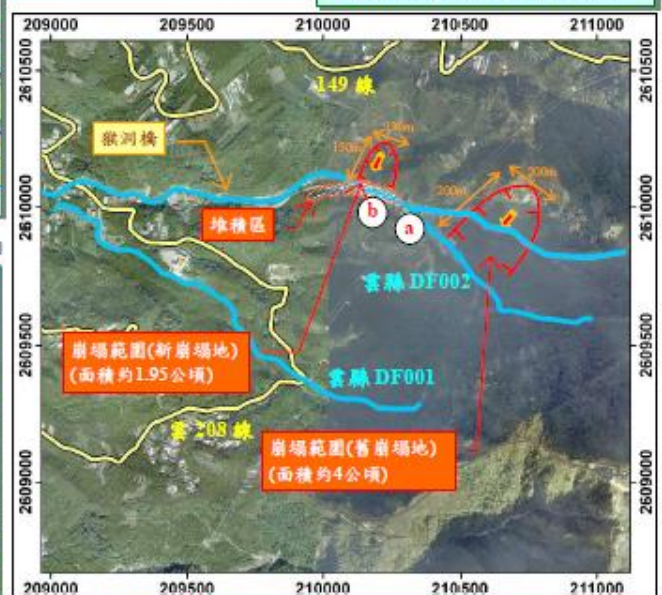
- 災區位置：古坑鄉華山村 (華山溪上游距發源橋約 820 公尺)
- 災害發生時間：8 月 9 日 7 時
- 災害類型：崩塌
- 有效累積雨量：899.0 mm

- 本次颱風暴雨造成華山溪上游既有崩塌地擴大及一處新增崩塌地，初估造成約 12 萬方土石堆積於主河道上，而部分土石淹沒發源橋上方施工便道，目前已清理完畢。
- 施工便道遭土石淤埋約 820 公尺。
