羌黃坑觀測站基本資料

重大土石流災情報告

97年卡玫基颱風

98年莫拉克颱風

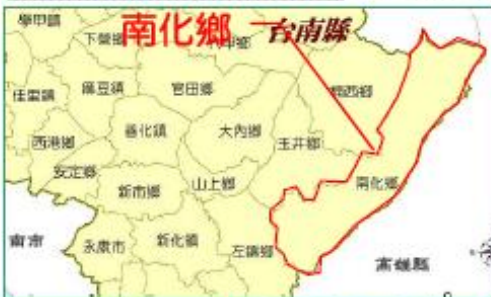
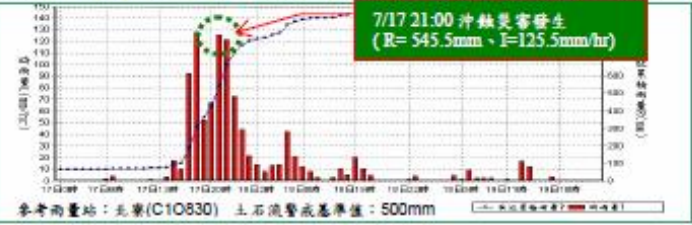
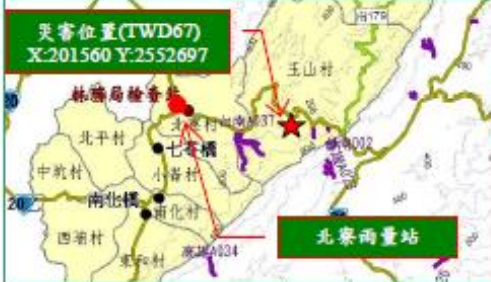
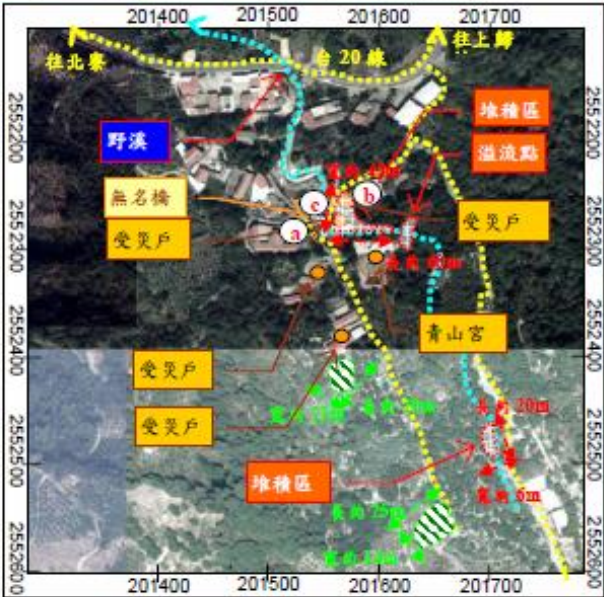
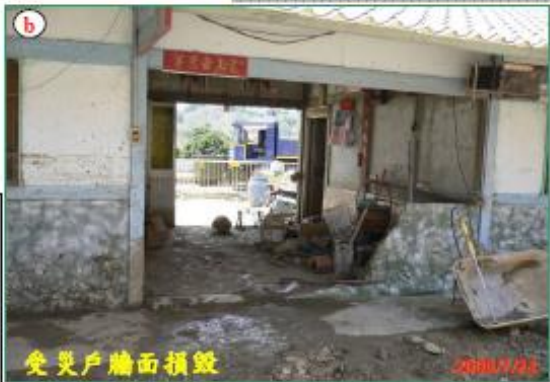
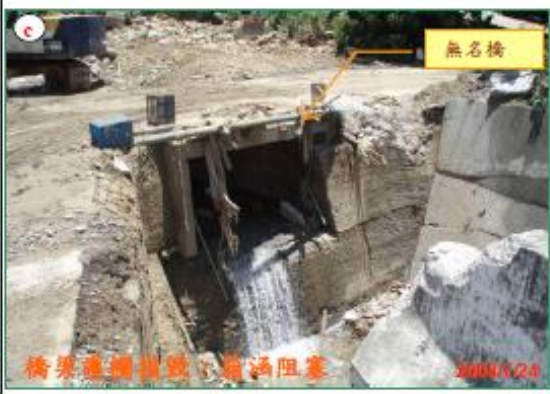
- 97年卡玫基颱風-台南南化-001
- 災害位置：南化鄉玉山村(青山宮)
 - 災害發生時間：7月17日21時
 - 災害類型：沖蝕災害
 - 有效累積雨量：545.5mm

- 災害描述與統計：
- 青山宮旁之野溪上游林班地，受超大豪雨沖蝕產生土石漫流，造成民宅與橋樑受損。
 - 房舍受損：8棟
 - 道路毀損：約25公尺。
 - 橋樑：遭土石淤埋。

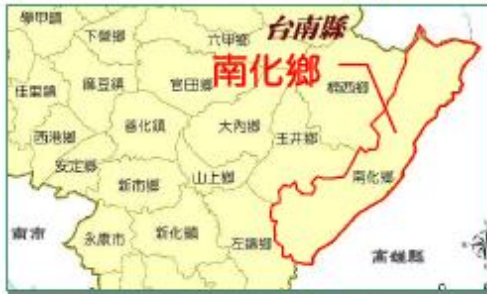
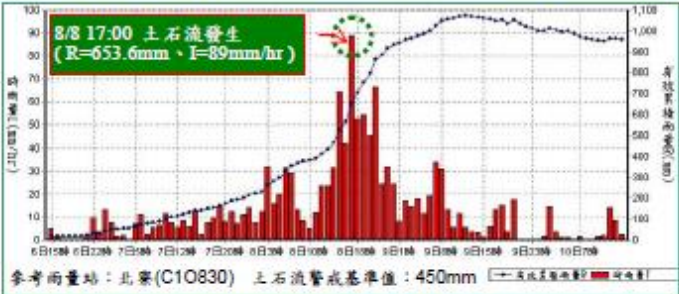
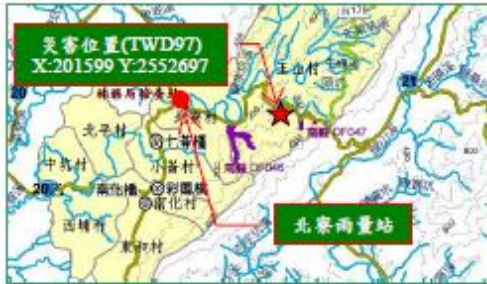
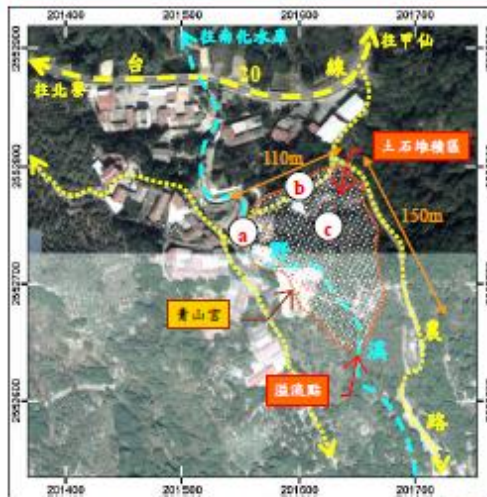
98年莫拉克颱風-台南南化-001

- 災害位置：南化鄉玉山村(青山宮)
- 災害發生時間：8月8日17時
- 災害類型：土石流
- 有效累積雨量：653.6mm

- 青山宮旁之野溪上游林班地，受莫拉克颱風所挾帶來之持續豪雨沖刷，約於8月8日傍晚發生土石流沿野溪溢流而下，大量土石沖埋侵入苑坑多戶民宅，南化鄉公所緊急撤離四十多戶居民，幸無人傷亡。
- 房屋受損：15棟(5棟較嚴重)。
- 道路毀損：約170公尺。
