九份二山觀測站基本資料

重大土石流災情報告

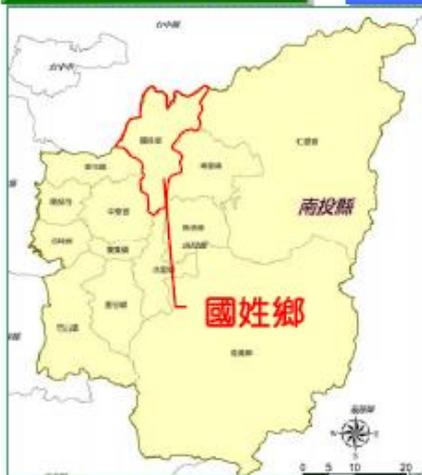
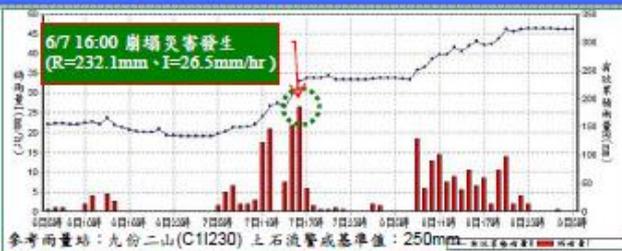
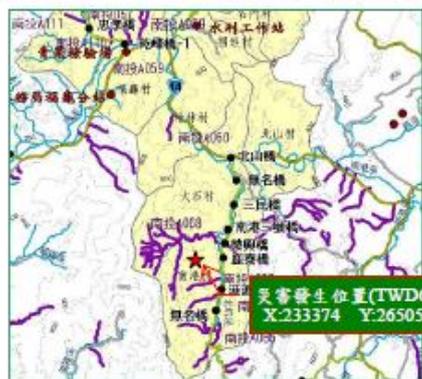
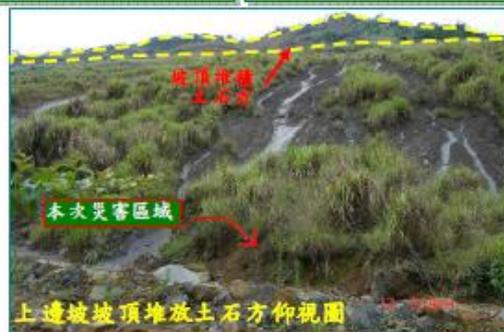
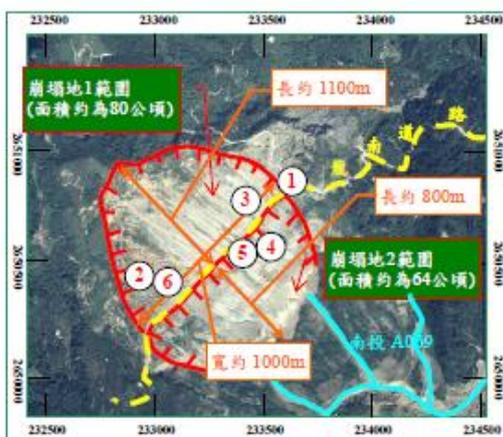
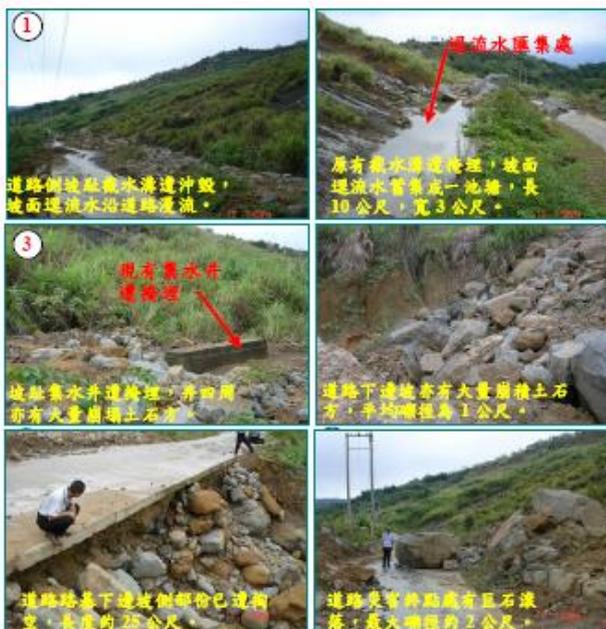
0604 豪雨

- ◆災區位置：國姓鄉南港村 (龍南道路 4k 處)
- ◆災害發生時間：6月7日 16時
- ◆災害類型：崩塌災害
- ◆有效累積雨量：232.1mm
- ◆災損描述與統計：
 - ✓龍南道路中斷 1,250 m。
 - ✓截水溝及集水井遭崩塌土石掩埋。
 - ✓無人傷亡及房舍受損。

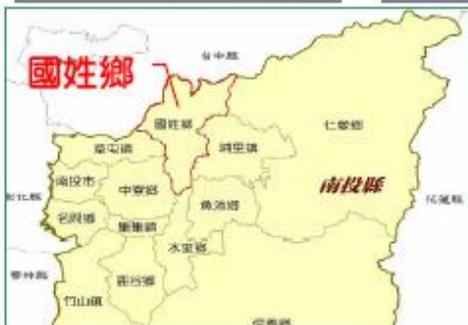
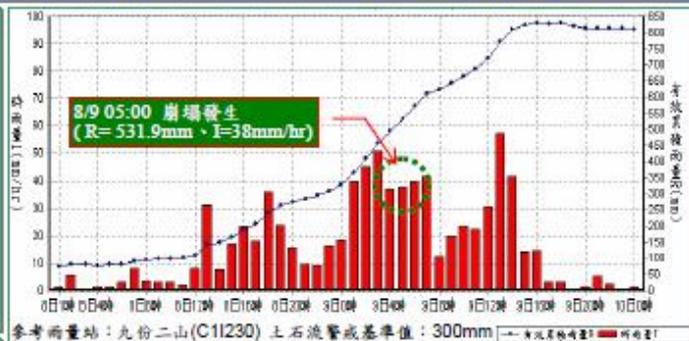
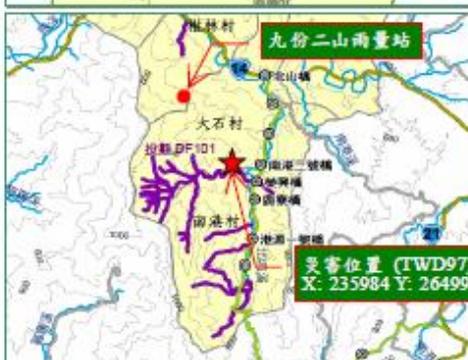
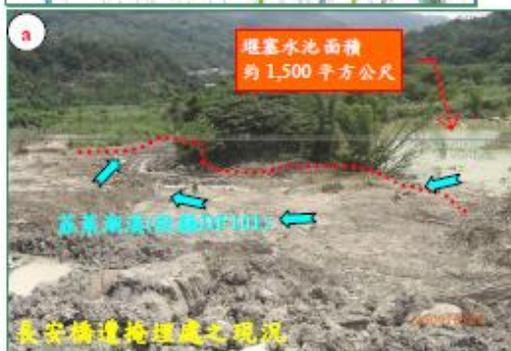
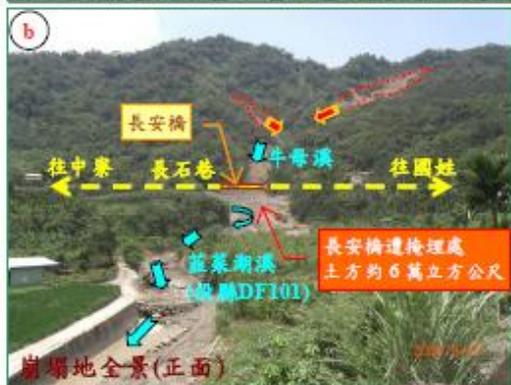
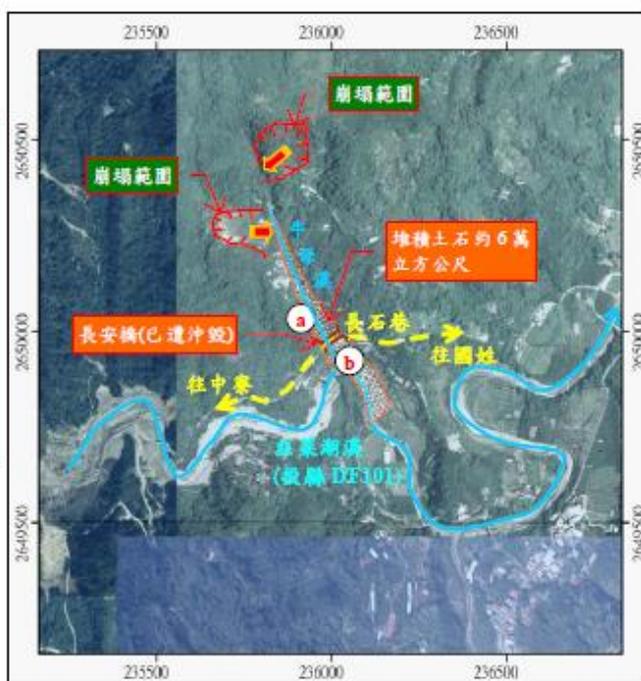
98年莫拉克颱風-南投國姓-001

- 災害位置：國姓鄉南港村 (長石巷長安橋)
- 災害發生時間：8月9日05時
- 災害類型：崩塌
- 有效累積雨量：531.9mm

- 莫拉克颱風期間牛母溪上游發生崩塌，土石量約6萬立方公尺，沖毀並掩埋長安橋，土石堆積於土石流潛勢溪流(投縣DF101)荖菜湖溪與牛母溪交會處，幸無人傷亡。
- 道路毀損：約120公尺。
