## 來義觀測站基本資料

## 98 年莫拉克颱風重大土石災例最速報

# 99 年凡那比颱風重大土石災例最速報

## 屏東縣—來義鄉來義村

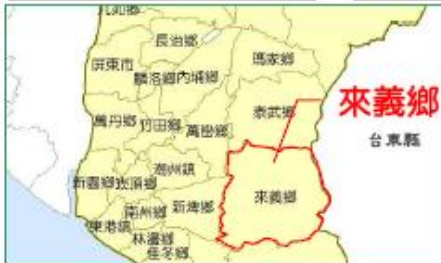
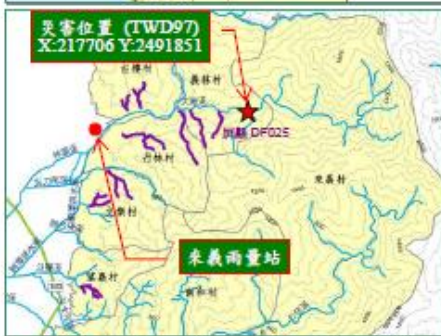
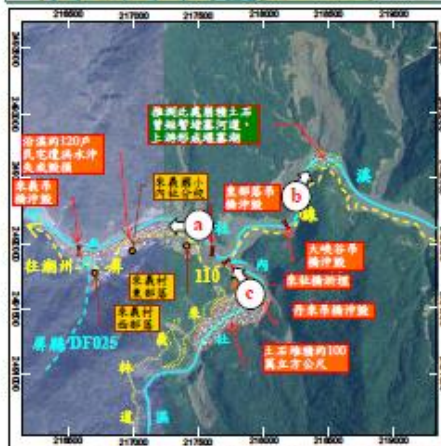
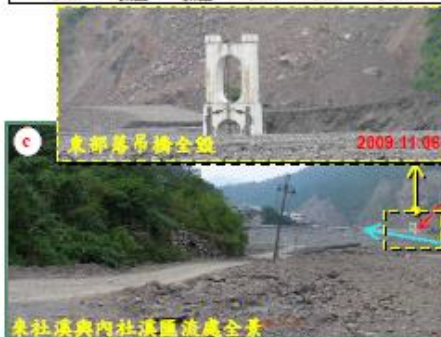
98 年莫拉克颱風-屏東來義-002

- 災害位置：來義鄉來義村 (屏110線16.6k處來社橋)
- 災害發生時間：8月8日11時
- 災害類型：洪水、崩塌、土石流
- 有效累積雨量：797.8mm

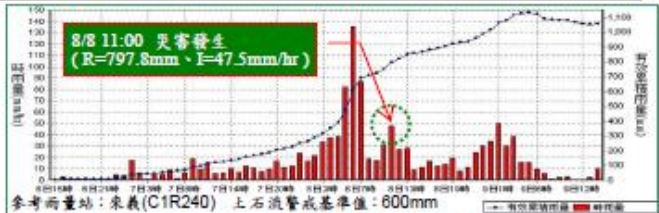
來社溪與內社溪匯流處全景

8/8 11:00 災害發生  
( $R=797.8\text{mm}$ 、 $I=47.5\text{mm/hr}$ )

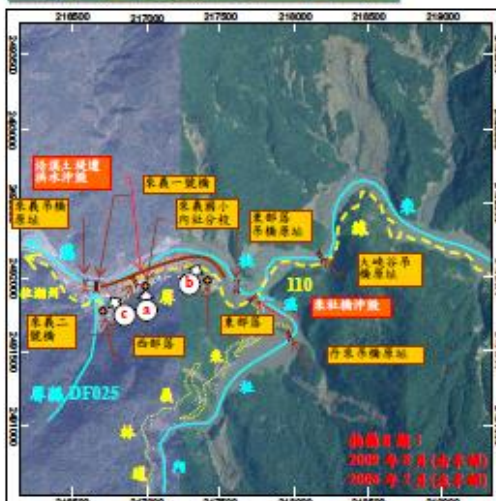
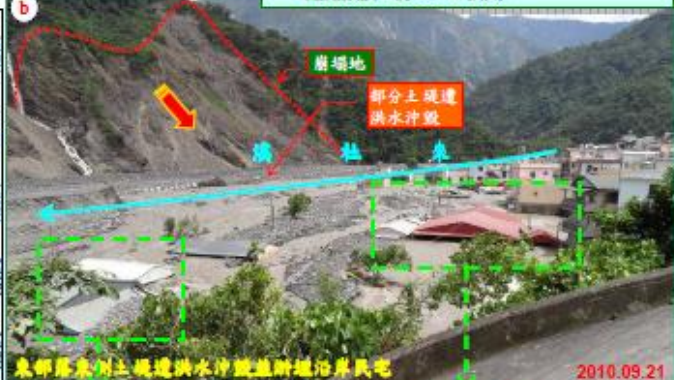
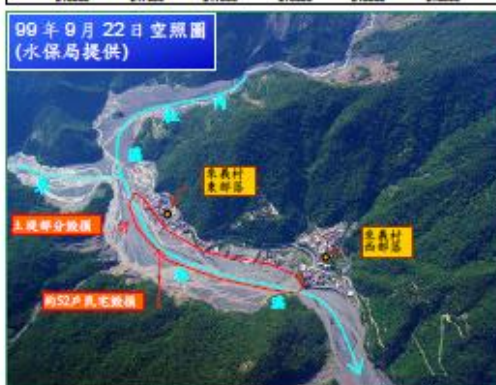
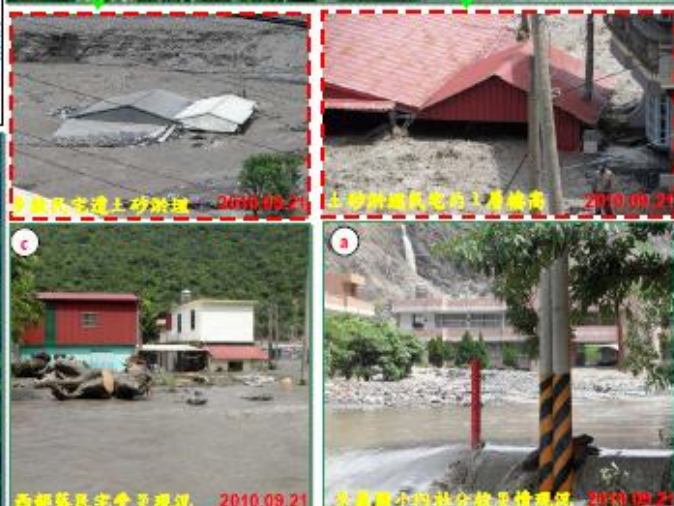
### 99 年凡那比颱風-屏東來義-001

- ◆災區位置：來義鄉來義村(東、西部落)
- ◆災害發生時間：9月19日23時00分
- ◆災害類型：洪水、崩塌
- ◆有效累積雨量：507.0mm

- ✓本區上游集水區及來社溪沿岸於莫拉克颱風時發生多處崩塌，土石嚴重淤積河道，本次凡那比颱風造成崩塌持續擴大，溪水挾帶土石運移堆積至災區形成洪水災害。
- ✓莫拉克颱風後設置之臨時土堤潰決，洪水挾帶土石溢淹至部落，使東、西部落內大部分民宅受災，掩埋深度最深約達1層樓高，來社橋遭沖毀。
- ✓房屋受損：約52棟。
- ✓道路毀損：約3,000公尺。
