和中觀測站基本資料

土石流觀測站

花蓮縣秀林鄉和平村

101年蘇拉颱風重大土砂災例最速報

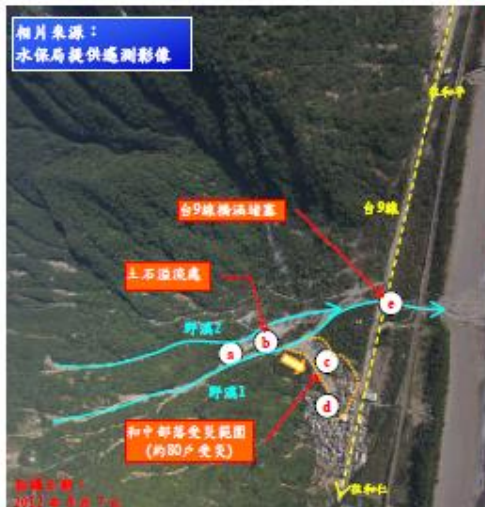
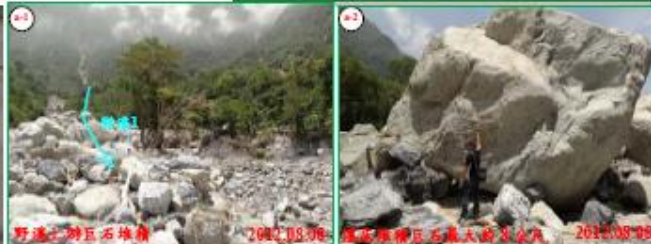
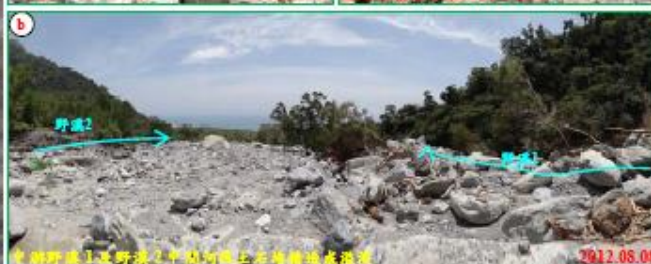
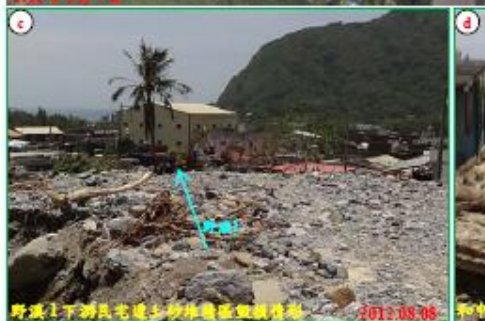
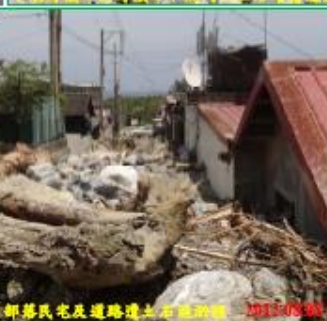
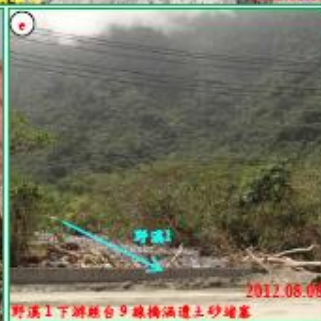
101年蘇拉颱風-花蓮秀林-002

- 災害位置：和中部落
- 災害發生時間：8月2日4時
- 災害類型：土石流
- 有效累積雨量：717.6mm

- 和中部落北側旁野溪於蘇拉颱風期間爆發土石流災害，造成部落民宅遭土石流沖入毀損、淤埋，下游堆積區初步估計土砂約315000立方。
- 台9線橋涵遭堵塞土砂溢流，道路交通中斷。
- 土石淤埋：土石淤埋和中部落聯絡道路及房舍。
- 房屋受損：約80棟。
- 道路毀損：台9線約300公尺。
