火炎山觀測站基本資料

Huoyanshan
Debris Flow Monitoring Station

土石流觀測站

苗栗縣三義鄉

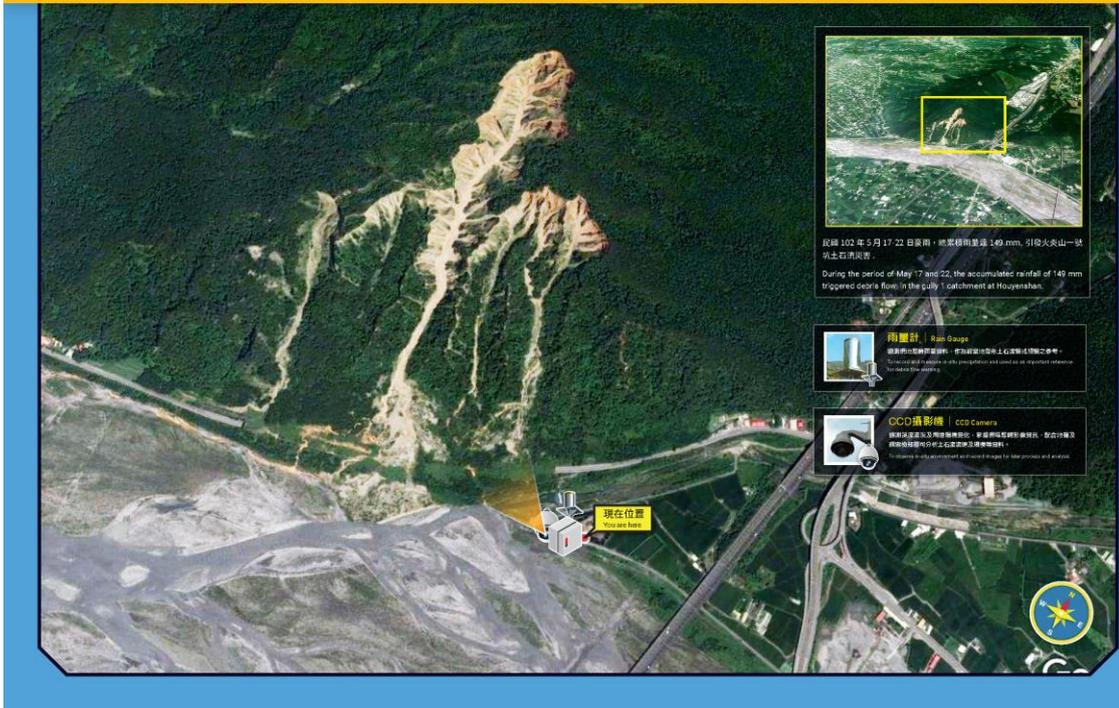
儀器架設位置圖

觀測站儀器架設

儀器名稱	用途	數量
攝影機	觀測溪流現場動態情況，掌握現場即時影像資訊。	1 部
雨量計	量測觀測站當地降雨量，作為發布土石流警戒之重要依據。	1 部
