大興觀測站基本資料

重大土石流災情報告

97年鳳凰颱風

花蓮縣—光復鄉大興村

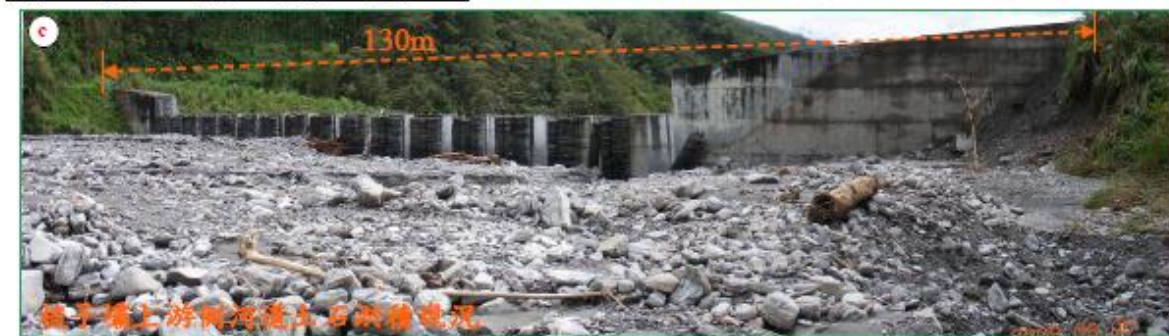
- 災害位置：光復鄉大興村南清水溪(錦豐橋上游側1,300公尺處之梳子壩)
- 災害發生時間：7月28日10時
- 災害類型：土石流災害(花蓮061)
- 有效累積雨量：235.6mm

- 鳳凰颱風豪雨引發之土石流，造成南清水溪梳子壩上游側河道淤積約30萬立方公尺。
- 梳子壩右岸下游側護岸破損洩空約10公尺長。
