羌黃坑觀測站基本資料

重大土石流災情報告

97年卡玫基颱風

98年莫拉克颱風

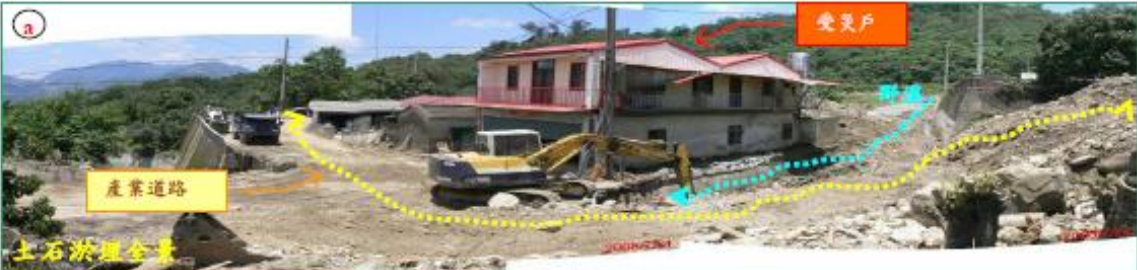
- 97年卡玫基颱風-台南南化-001
- 災害位置：南化鄉玉山村(青山宮)
 - 災害發生時間：7月17日21時
 - 災害類型：沖蝕災害
 - 有效累積雨量：545.5mm

- 災害描述與統計：
- 青山宮旁之野溪上游林班地，受超大豪雨沖蝕產生土石漫流，造成民宅與橋樑受損。
 - 房舍受損：8棟
 - 道路毀損：約25公尺。
 - 橋樑：遭土石淤埋。
