大鳥觀測站基本資料

98年莫拉克颱風重大土石災例最速報

台東縣一大武鄉大鳥村

98年莫拉克颱風-台東大武-002

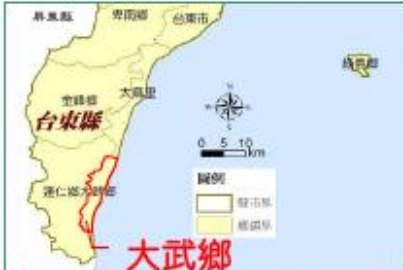
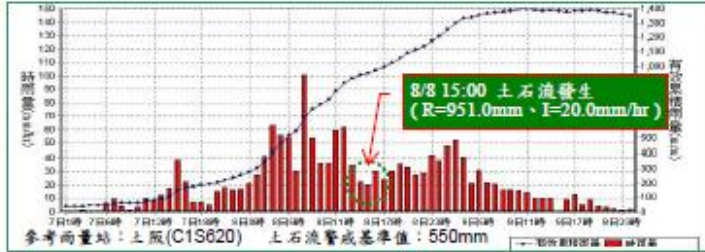
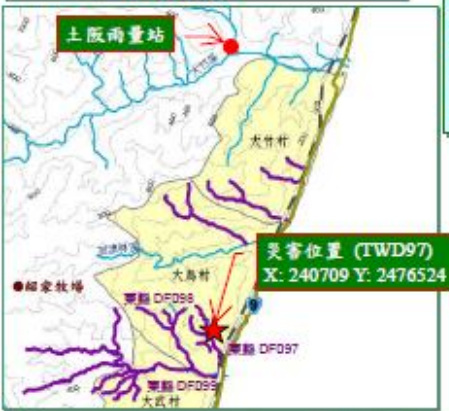
- 災害位置：大武鄉大鳥村(台9線420.5k旁)
- 災害發生時間：8月8日15時
- 災害類型：土石流(東縣DF097與東縣DF098)
- 有效累積雨量：951.0mm

- 民宅大鳥346號等8戶，以及無門牌鐵皮屋及貨櫃遭土石掩埋。
- 大鳥村聯外道路亦遭土石掩埋。
- 本次土石災害危害範圍甚廣，所幸村長即時進行村民之疏散避難，因此並無人員罹難。
